園區公司火災爆炸及防爆電氣常見缺失樣態

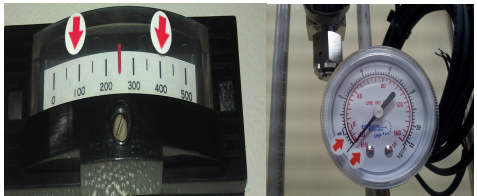
8	易燃性氣體房	<ol style="list-style-type: none"> 從事矽甲烷處置作業時，應有氣瓶櫃之靜壓錶壓力範圍實施檢點。 鋼瓶處置作業時，應有檢點並留存紀錄(如管線接頭、壓力錶外觀及壓力值等)。 於 CDA 作業區對於 VMB 輸出端之易燃性及高毒性特氣管線，對外管之壓力錶未標示其真空度值，並指派人員每日檢點留存紀錄。

<ol style="list-style-type: none"> 氣瓶櫃標示靜壓錶壓力範圍及進行檢點。 外管標示真空度值並每日進行點檢。 針對氫氣房作業就其作業有關事項檢點並留存紀錄，設置自動檢點表並定期進行點檢作業。

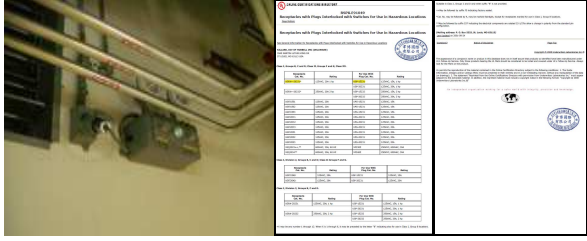
9	易燃性氣體房	<p>易燃氣櫃房內防爆電氣裝置，有一電氣設備之插座未具防爆功能。</p>

<p>插座改為防爆型設計裝置並檢附防爆證明。</p>

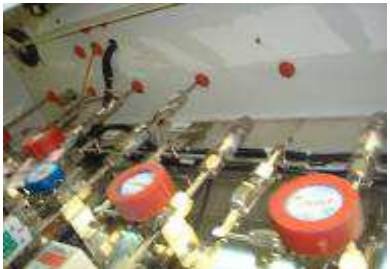
10	氣體房	<p>VMB 作業區請將管路穿箱處之開口部分進行密閉充填，並藉由通風閘門之調整維持適當之負壓作業條件。</p>

<p>氣體房內閘箱平行展開進行密閉補強，通風閘門維持常開，維持負壓環境並使風流由下至上。</p>

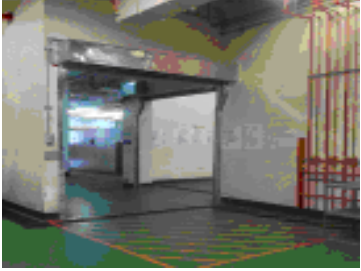
12	有機儲存區	<p>請界定溶劑儲放防爆區域範圍，並確實範圍應標註於防爆區域劃分圖上。</p>

<p>將防爆區域 3 米外劃定防爆警示線，該區域不得處置易燃性物品。</p>

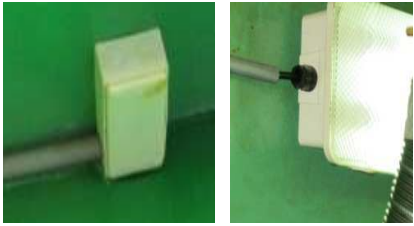
13	有機儲存區	<p>部分電器非為防爆電器，部分防爆電氣未有防爆合格標章，大部分電線配管僅使用防水軟管，完全喪失防火防爆功能。</p>

<ol style="list-style-type: none"> 1. 依據危險區域劃分界定出易燃液體供應區(溶劑房)內的電線、接線盒為非防爆電器，已將溶劑房內電線、接線盒拆除。 2. 溶劑房內加強:增設防震設計、防溢設計功能及防火填塞補強。 3. 該區域裝設防火閘門，確保危險區域區隔。

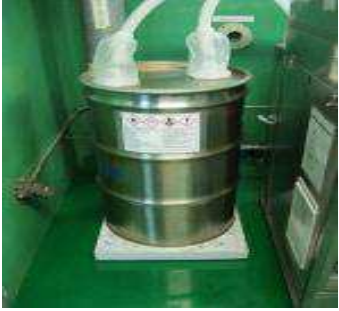
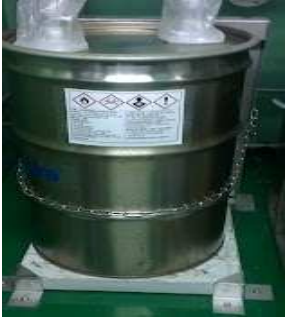
14	有機儲存區	<p>請檢視溶劑房內各化學品儲槽防震效果。</p>

<p>以鏈條固定化學桶並增設固定支架。</p>

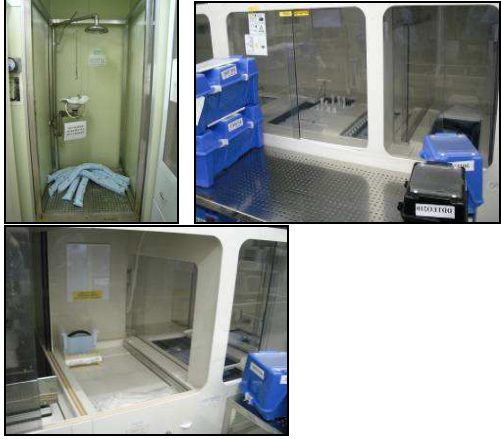
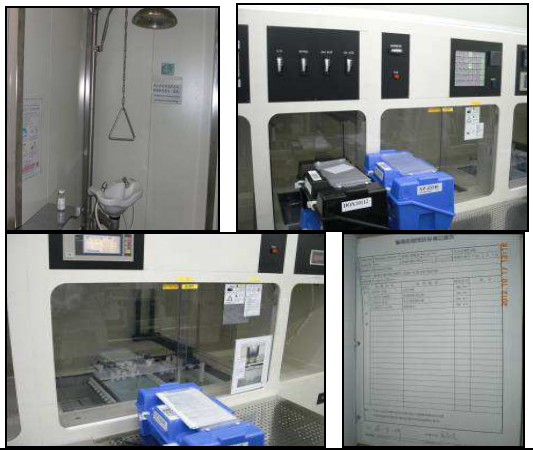
18	沖身洗眼器	<ol style="list-style-type: none"> 備置六氟靈，供勞工不慎遭 HF 接觸眼睛洗滌用。 濕蝕刻機台採包圍型氣罩抽氣，建議設置靜壓計以量測該氣罩之抽氣能力。 儘量維持濕蝕刻機台密閉性，提升排氣能力。 緊急沖淋裝置附近勿堆積物品，避免影響人員使用效能。

<ol style="list-style-type: none"> 目前廠區內配置有充足之沖身洗眼器，每一 HF 使用點均配置並標示"葡萄糖鈣軟膏"放置處，每月均定期檢點。 濕蝕刻機台已設置靜壓計用以量測該氣罩之抽氣能力。 針對濕蝕刻機台於運作時設有安全裝置已加強密閉性，並提升排氣能力。 已針對廠區緊急沖淋裝置處，實施每週巡檢，避免雜物堆積，影響安全設備之功能性。
