科技部 新竹科學工業園區管理局 103年度宣導會

營造施工安全

勞動部 勞動及職業安全衛生研究所
張智奇 103.4.23

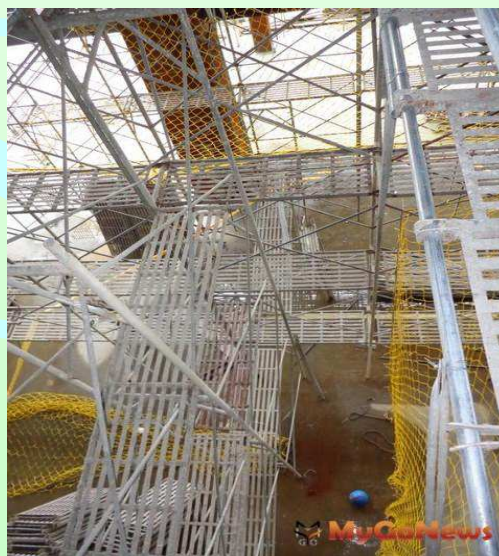
103年3月3日汐止研發科技中心工程四樓挑高區施工勞工墜落

災害類型：墜落

1. 通道及作業平台未妥善規劃
2. 未依規定設置防墜設施
3. 未勾掛安全帶

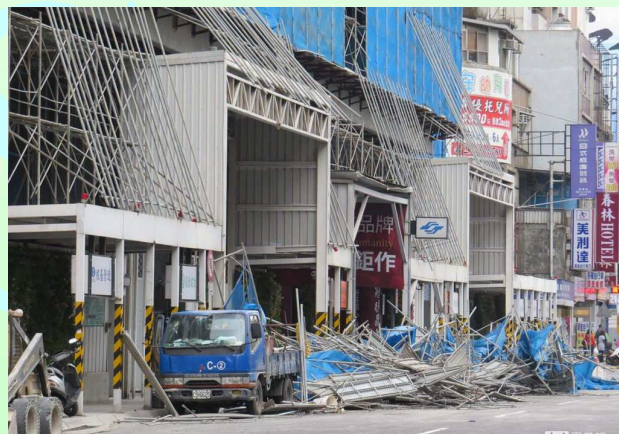
災害類型：倒崩塌

1. 未按圖施工
2. 未依標準作業流程施做
3. 未設置足夠強度與數量之繫牆桿與建築物連結
4. 高層施工架未經過實驗測試

103年1月12日新北市捷運站共構工程工地鷹架倒塌壓傷騎士

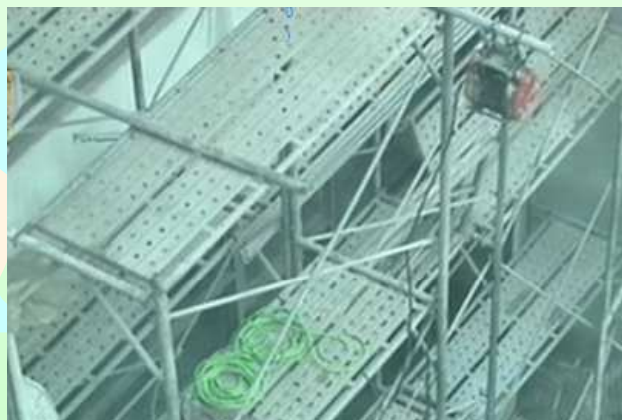
災害類型：物體飛落

1. 無斜離等防止物體飛落設施
2. 未依標準作業流程施作
3. 未按圖施工

102年12月16日新竹某大飯店發生施工人員被飛落立架穿刺致死的意外

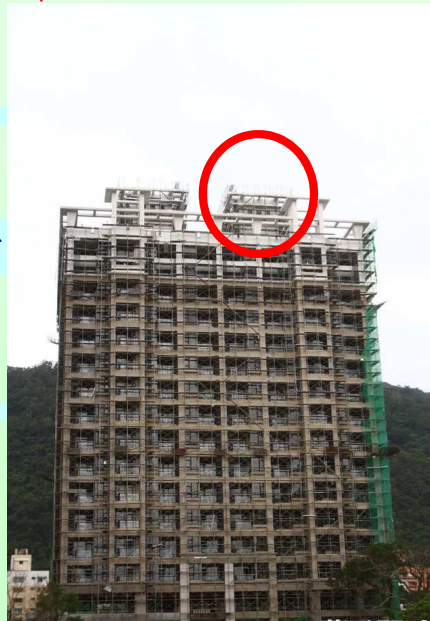
災害類型：墜落

1. 屋頂突出部施工架未妥善
2. 未依標準作業流程施做
3. 未依規定設置防墜設施
4. 未勾掛安全帶

103年1月16日宜蘭某建築工程在施工架拆除過程中發生人員墜落意外

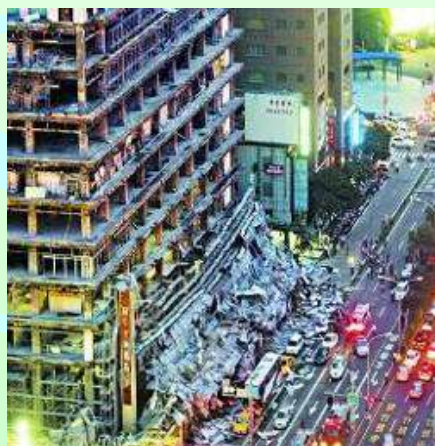
災害類型：倒崩塌

1. 未按圖施工
2. 未設置足夠強度與數量之繫牆桿與建築物連結
3. 高層施工架未經過實驗測試
4. 使用簡易型框式施工架

100年7月15日台中金典酒店工程外部施工架因整體強度及繫牆桿設置不足倒塌

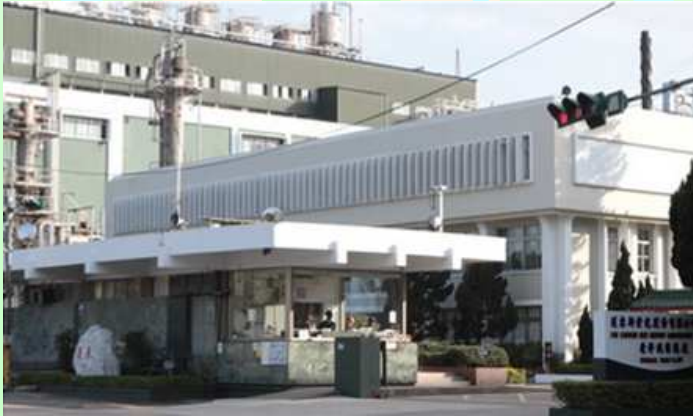
從事屋頂作業自施工架墜落災害 103/1/16

- 遠東化纖新埔廠1名工人進行管線維修工程時，他先戴著安全帽與安全索等配備，爬上約10公尺高處準備進行施工，未料還沒來得及扣上安全索，即遭到突來的強風吹襲，導致重心不穩，從高處墜地摔死。

災害類型：墜落

- 1.未依標準作業流程施做
- 2.未依規定設置防墜設施
- 3.未勾掛安全帶

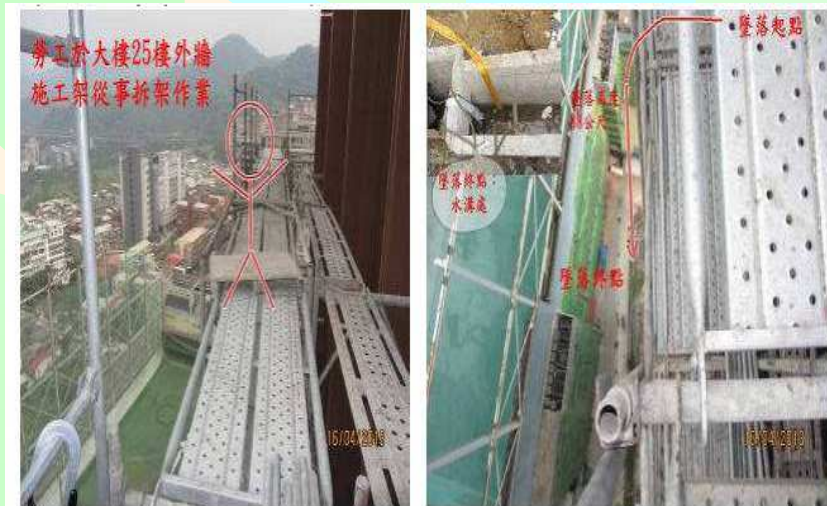
拆架作業未確實使用安全帶致勞工墜落死亡 102/4/16

- 新店區某工地勞工於 25 樓從事外牆施工架拆除作業，過程中因未確實使用安全帶等防墜措施，致作業時不慎摔落至地面水溝中（墜落高度約88M），經送醫仍不治死亡。

災害類型：墜落

1. 拆架未依標準作業流程
2. 未依規定設置防墜設施
3. 未勾掛安全帶

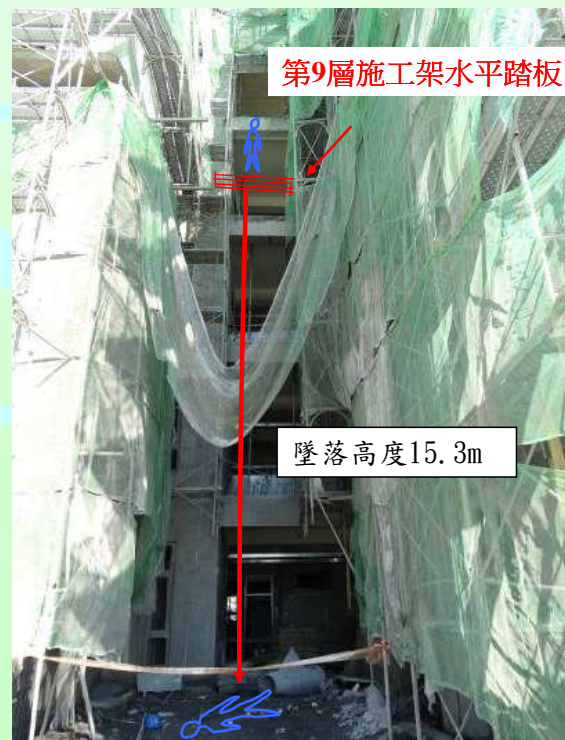
從事外牆整修工作墜落災害死亡 101/9/5

- 羅○從第9層外牆施工架水平踏板上走至西側牆面切除螺桿，隨自距地高度15.3公尺之施工架水平踏板（工作台）一起墜落至地面致死。

災害類型：墜落

1. 通道未妥善規劃
2. 未依規定設置防墜設施
3. 未勾掛安全帶

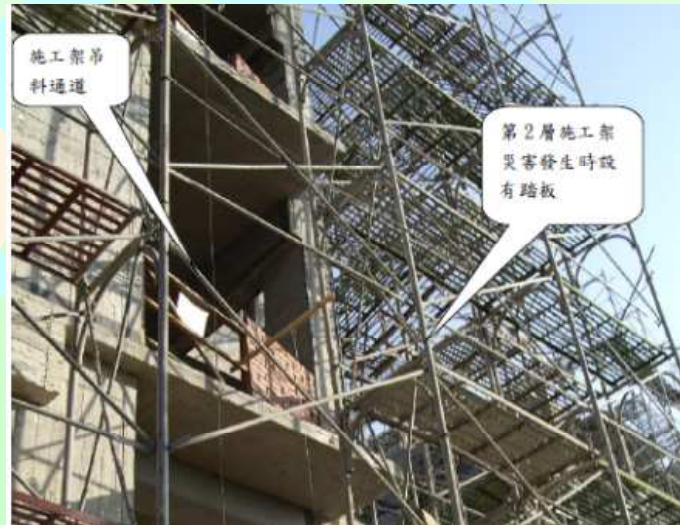
從事泥作吊料作業發生墜落致死 99/12/15

●勞工先拆左邊交叉拉桿後，將踏板抬起放在施工架上。於拆右側交叉拉桿時，因踏板未固定造成滑動，重心不穩由踏板與牆面開口墜落至地面。

災害類型：墜落

- 1.吊料作業未妥善規劃
- 2.拆架未依標準作業流程
- 3.未依規定設置防墜設施
- 4.未勾掛安全帶

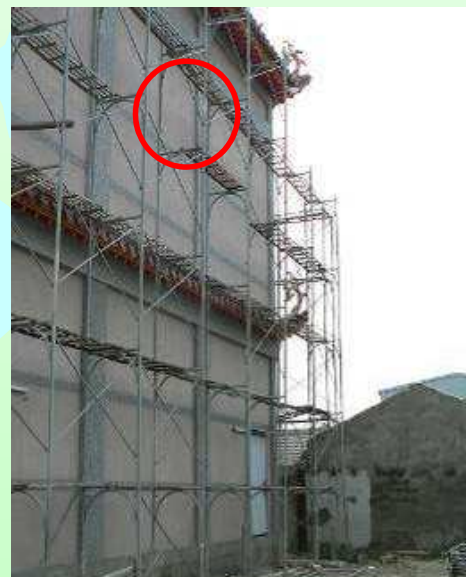
- 勞工從事施工架拆除作業，於施工架上第5層處，欲丟下已拆除之施工架框架時，因重心不穩隨著施工架框架一起墜落至地面。

災害類型：墜落

- 1.拆架未依標準作業流程
- 2.未依規定設置防墜設施
- 3.未勾掛安全帶

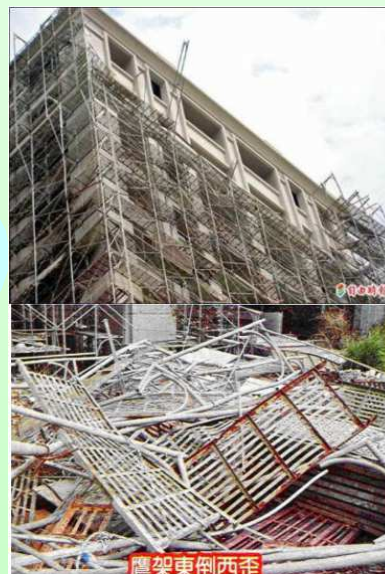
- 台中市北屯區發生一起工安事故，一處新建大廈14樓的施工架突然倒塌，導致3名拆除工人從高處墜下，在1樓等貼磁磚的林姓及藍姓工人也遭掉落施工架砸傷。

災害類型：倒崩塌、物體飛落

1. 施工架未妥善設計或未按圖施工
2. 拆架順序不當，導致局部架體不穩定
3. 特殊造型區施工架未妥為設計

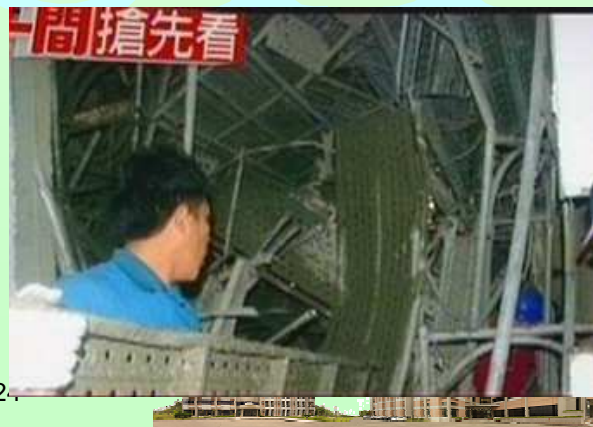
- 苗栗縣頭份鎮1棟興建中商業大樓，接連發生2起工安意外。早上先是1名工人從八樓墜樓，還好5樓防護網接住，受到輕傷。
- 傍晚疑似因電梯天井在灌漿的時候，版模凹陷，灌好漿的頂蓋倒塌下來，三名工人隨著倒塌的鷹架墜落，其中一人傷重不治。

災害類型：崩塌

1. 模板支撐未妥善設計或未按圖施工
2. 未與結構體適當聯結
3. 材料老舊未適度汰換

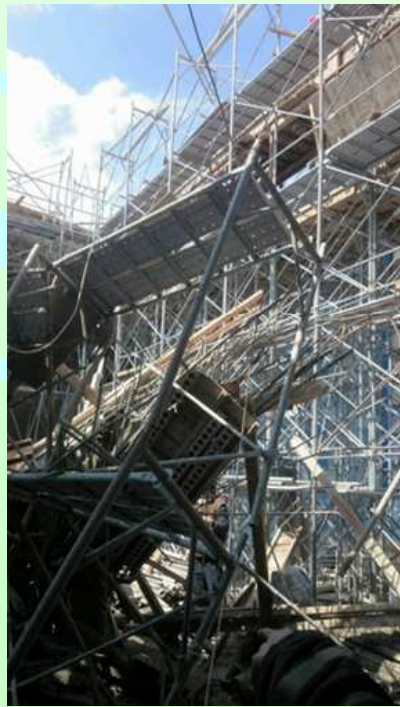
- 新莊區某工地12樓頂進行屋頂造型樑灌漿作業，疑因灌漿壓力太大，支撐鷹架承受不住瞬間崩塌，5名工人跌落。

災害類型：崩塌後倒塌

1. 模板支撐未妥善設計或未按圖施工
2. 模板支撐水平聯結強度不足
3. 施工架與模板支撐架混搭

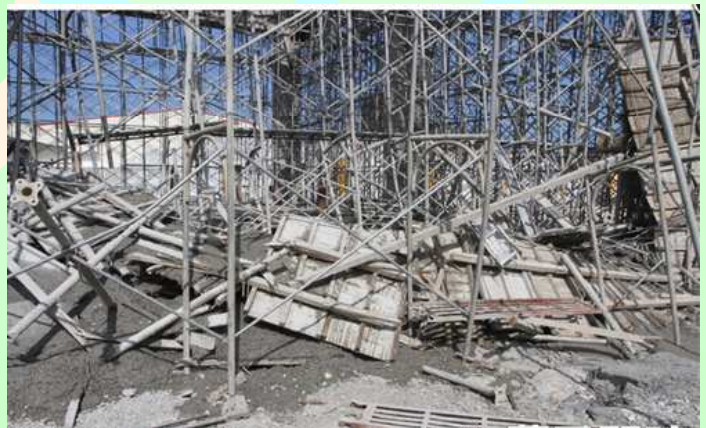
職災發生現場

- 進行灌漿作業時，鷹架疑似承受不住近四十公噸混凝土的重量，突然崩落塌陷，兩人也跟著從高處墜落地面。

災害類型：崩塌

1. 模板支撐未妥善設計或未按圖施工
2. 模板支撐水平聯結強度不足
3. 模板支撐構件未適當固定

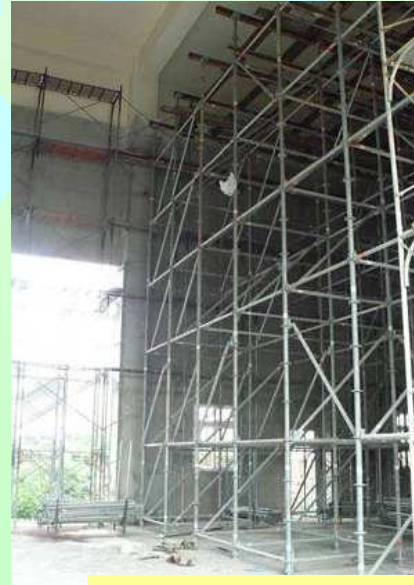
- 罹災者在支撐架上進行支撐架拆除作業時，當罹災者走到支撐架之鋼樑上(高度約9.2公尺)，由鋼樑上墜落至地面，造成1人死亡。

災害類型：墜落

1. 模板支撐未妥善設計
2. 上下設備、通道及工作平台未妥善規劃
3. 未勾掛安全帶

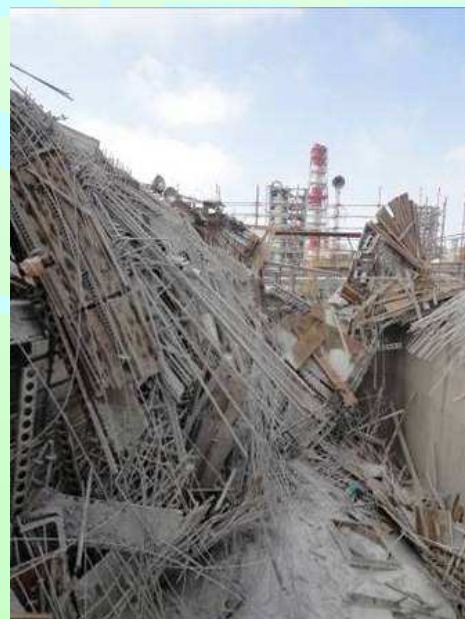
- 100年5月23日，某鋼鐵煉焦廠進行混凝土澆置工程，泵車進行邊緣收邊灌漿作業，東側混凝土突然瞬間崩塌，造成1死1傷

災害類型：崩塌後倒塌

1. 模板支撐未按圖施工
2. 模板支撐水平聯結不足
3. 施工架與模板支撐架混搭
4. 1.5米木支撐未適當固定

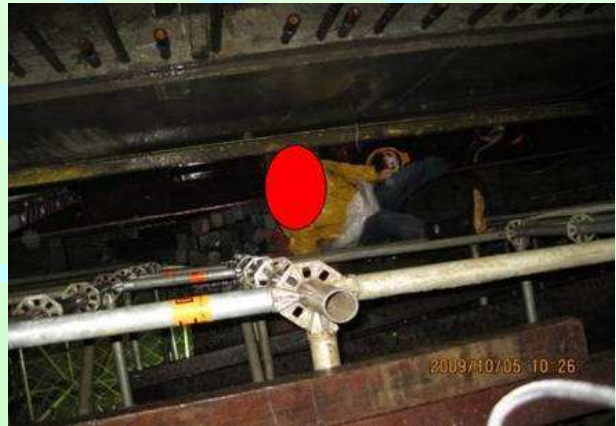
- 罹災者在高度6.68公尺之系統模板支撐架頂部從事模板組配作業時，欲爬下系統模板支撐架拿取角材時，不慎墜落，造成1人死亡。

災害類型：墜落

1. 模板支撐未妥善設計
2. 上下設備、通道及工作平台未妥善規劃
3. 未勾掛安全帶

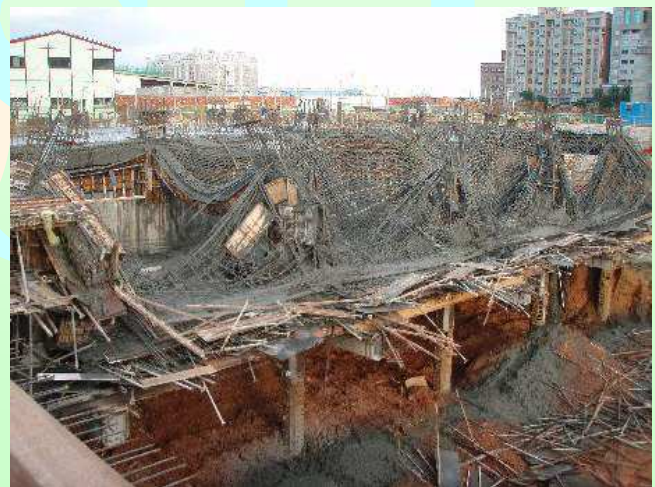
- 95年12月17日，勞工於一樓樓地板進行混凝土耙平施工時，模板支撐突然崩塌，造成5人死亡

災害類型：倒塌

1. 分區澆置未妥善規劃，造成不當側向力，設計未考量
2. 可調單管支撐未按圖施工
3. 可調單管支撐水平聯結強度不足
4. 可調單管支撐未適當固定

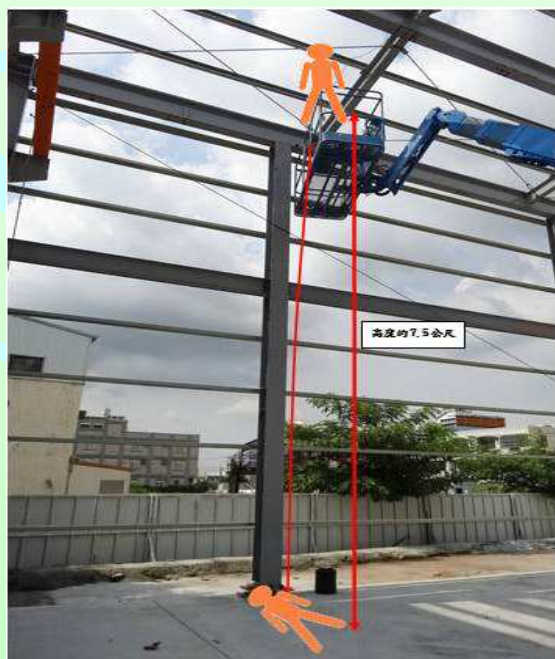
- 勞工陳○負責操作高空工作車上至屋頂鋼樑下方用板手（如圖）旋轉鬆緊器將風拉桿栓緊。中午休息後開始作業，不慎跌落地面。

災害類型：墜落

1. 伸臂式高空工作車應使用安全帶
2. 撐持鎖固作業應儘量兩人一組
3. 安全衛生教育訓練不足

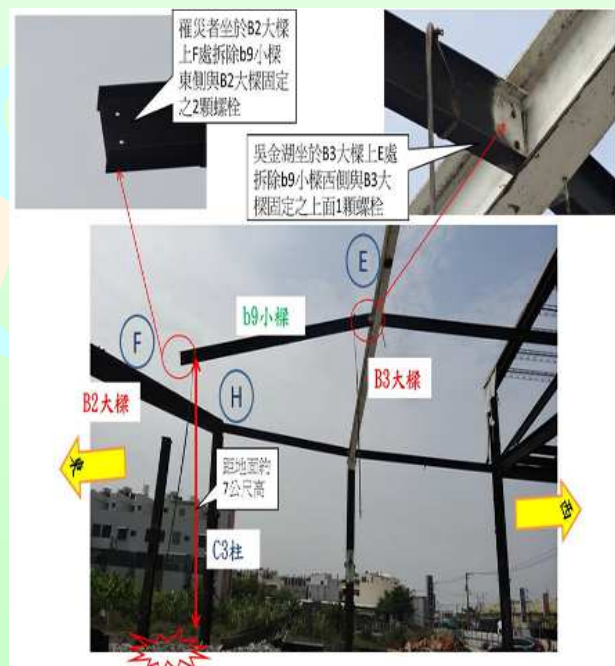
- 勞工於坐在大樑上欲合力拆除小樑，當拆除小樑東側2顆螺栓後，大樑瞬間滑動，吳○因重心不穩亦隨之墜落。

災害類型：墜落

1. 鋼構拆除作業未妥善設計後訂定拆除順序
2. 作業平台未妥善規劃
3. 未勾掛安全帶

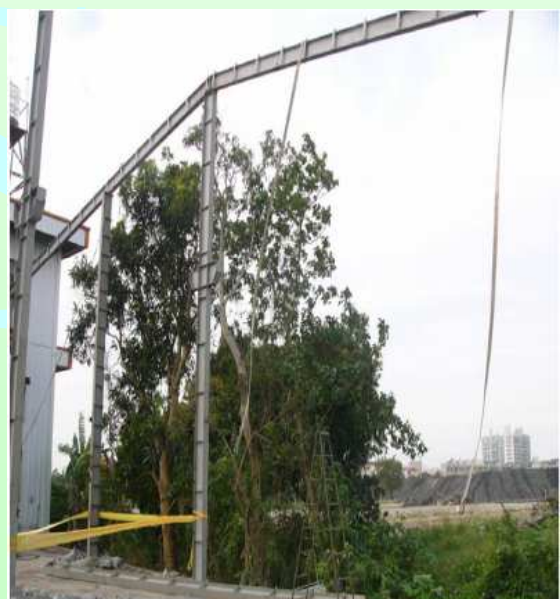
- 罹災者站在H型鋼柱加勁板上，以氧乙炔將鋼柱與鋼樑連接處切開，因鋼柱底部原覆蓋之混凝土已打除，使得站立之鋼柱突然倒塌。罹災者自高度8.5公尺處墜落後又遭倒塌之鋼柱壓創。

災害類型：墜落

1. 鋼構拆除作業未妥善設計
2. 上下設備、通道及工作平台未妥善規劃
3. 拆除的順序不當

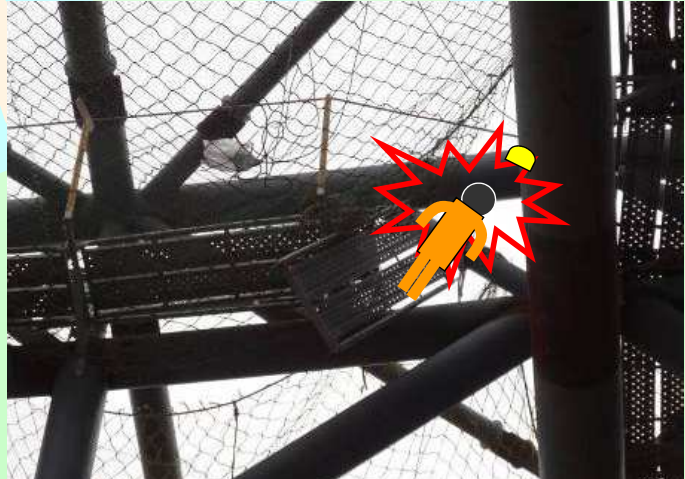
- 鋼構組配作業，領班指派嚴○從事安全措施巡視及修補作業時，自13.78公尺工作台墜落至2樓地面，身上配戴背負式安全帶，送醫後仍不治身亡。

災害類型：墜落

1. 鋼構組配作業未妥善設計
2. 上下設備、通道及工作平台未妥善規劃
3. 未勾掛安全帶

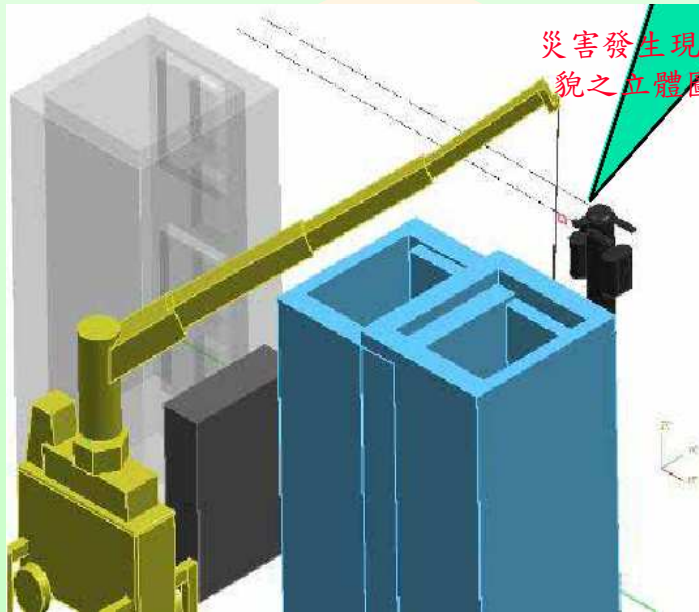
災害發生現場全貌之立體圖示

罹災者當時正從事起重機吊掛磚塊組至樓頂作業，移動式起重機鋼索碰觸未有安全防護之11.4KV高壓電線接線環，感電死亡

1. 吊掛作業未妥善設計
2. 起重機動線未妥善規劃
3. 高壓電線未絕緣防護
4. 起重機絕緣防護不佳

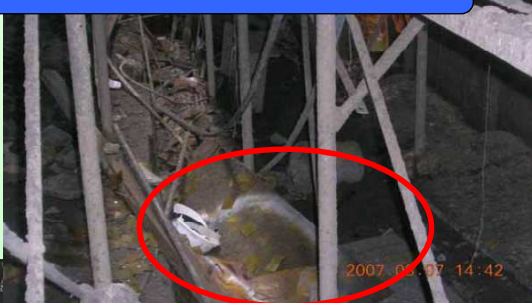
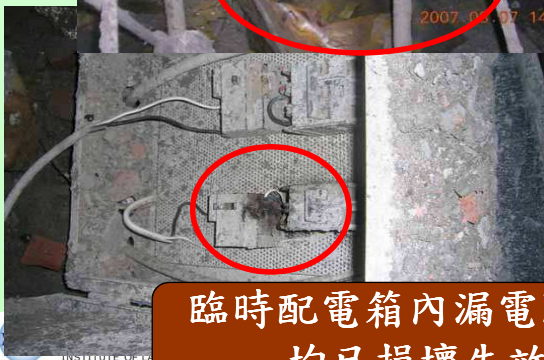
- 罹災者手持破碎機從事泥作廢渣打除時，疑似因作為破碎機電源使用之臨時配電箱內漏電斷路器損壞失效，且破碎機外殼漏電，造成罹災者遭受電擊

罹災者遭電擊後倒臥位置

臨時配電箱內漏電斷路器均已損壞失效

1. 臨時用電未設置漏電斷路器
2. 破碎機未定期自動檢查
3. 電線老舊且接點未適當防護

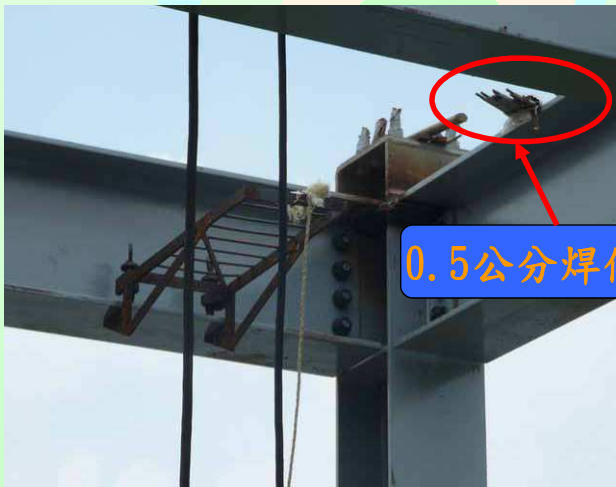
0.5公分焊條

- 從事鋼骨組配作業遭無負載電壓75.9伏特之交流電焊機焊條電擊由左下巴入電，經心臟，再由左手臂出電，感電致死

1. 交流電焊機未使用自動電擊防止裝置
2. 未使用絕緣防護具
3. 高架電焊作業未妥善規劃工作平台

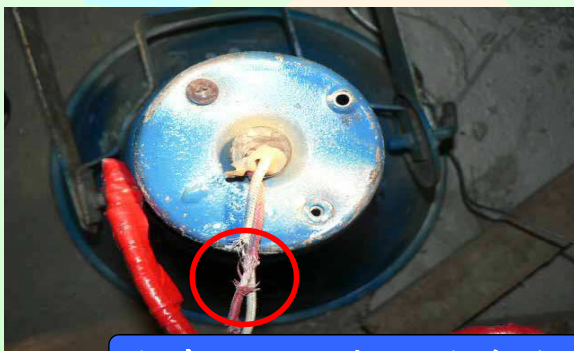
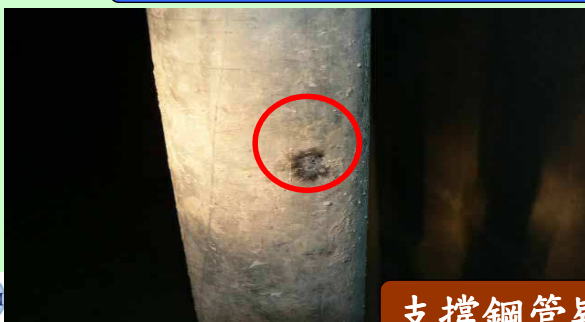
臨時照明燈有一電線破皮

- 電器開關箱未依規定設置漏電斷路器或漏電斷路器無法正確動作，且電線絕緣破壞呈現裸露，罹災者遭送醫急救不治

支撐鋼管疑似遭電擊痕跡

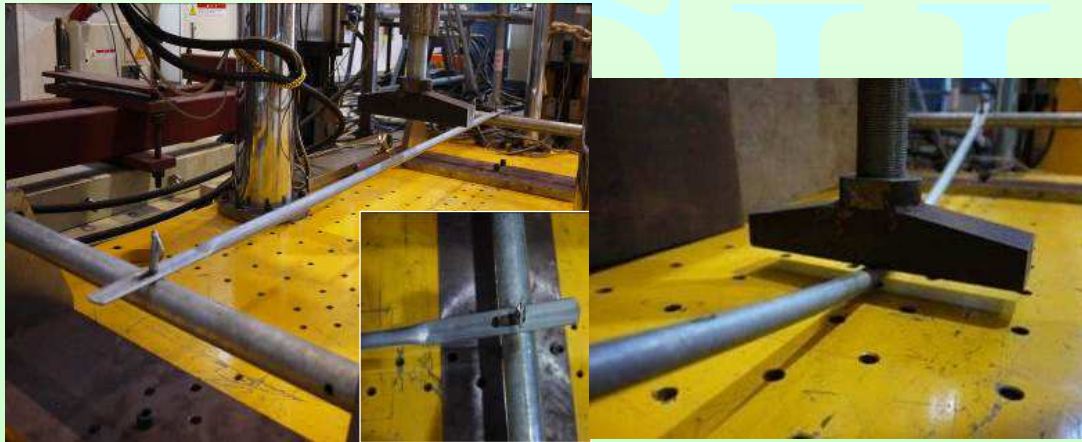
下拉桿測試

下拉桿測試裝置圖示

下拉桿抗壓測試變形之情形

- 一般工地使用之下拉桿抗壓強度測試平均為59kgf；符合CNS交叉拉桿材質之拉桿材抗壓強度測試平均為110kgf，建議使用符合CNS材料，以達法規標準
- 交叉拉桿之極限抗拉強度為183kgf，能達到防護的效能且符合法規標準。
- 水平踏板試驗結果顯示，條狀踏板強度不足且變形量很大，受偏心荷重時易翻轉；以鐵絲取代防脫落鉤之方法，應四點均固定以避免踏板產生傾斜。

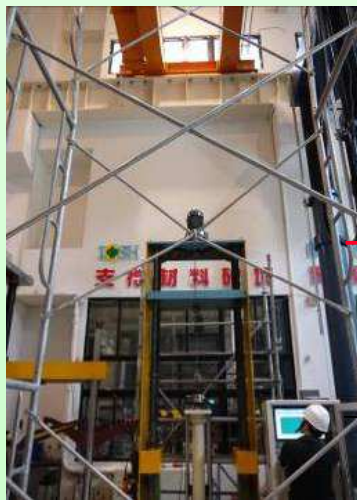
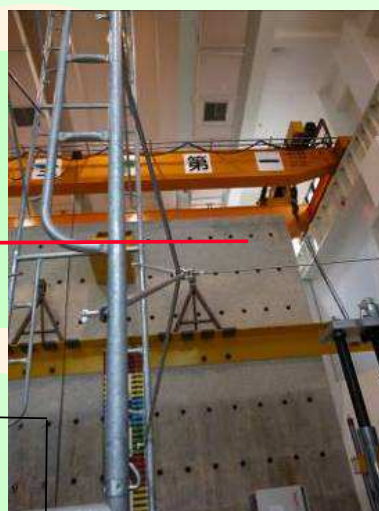
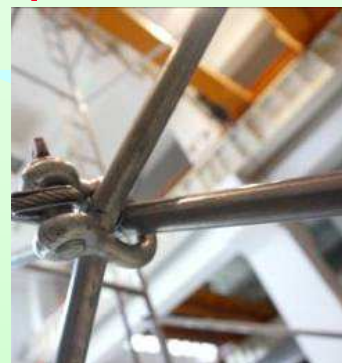
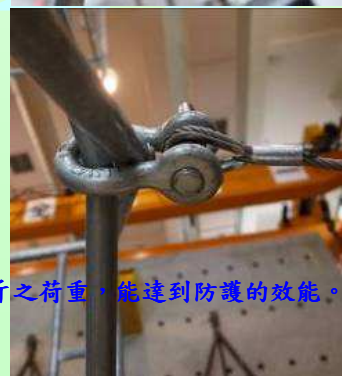
交叉拉桿測試

實驗機具現場安裝示意圖

交叉拉桿受拉力後變形之情形

交叉拉桿之極限抗拉強度為183kgf，其承載強度遠超過七十五公斤之荷重，能達到防護的效能。

交叉拉桿鉸接扣針處破壞之情形

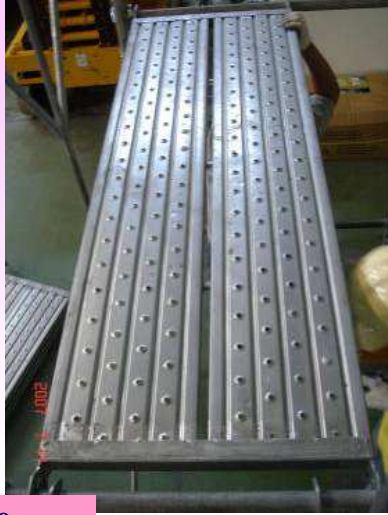
第一型：全鍍鋅鋼板壓製踏板

寬度590mm

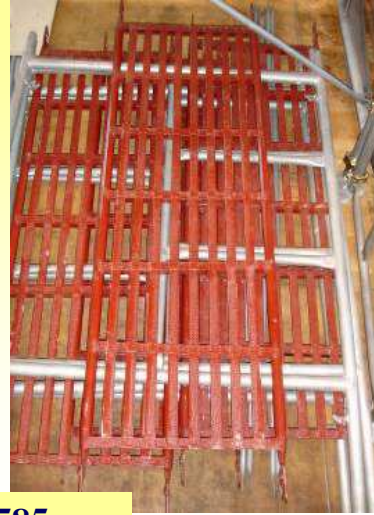
第二型：角鐵長條格柵型踏板

寬度585mm

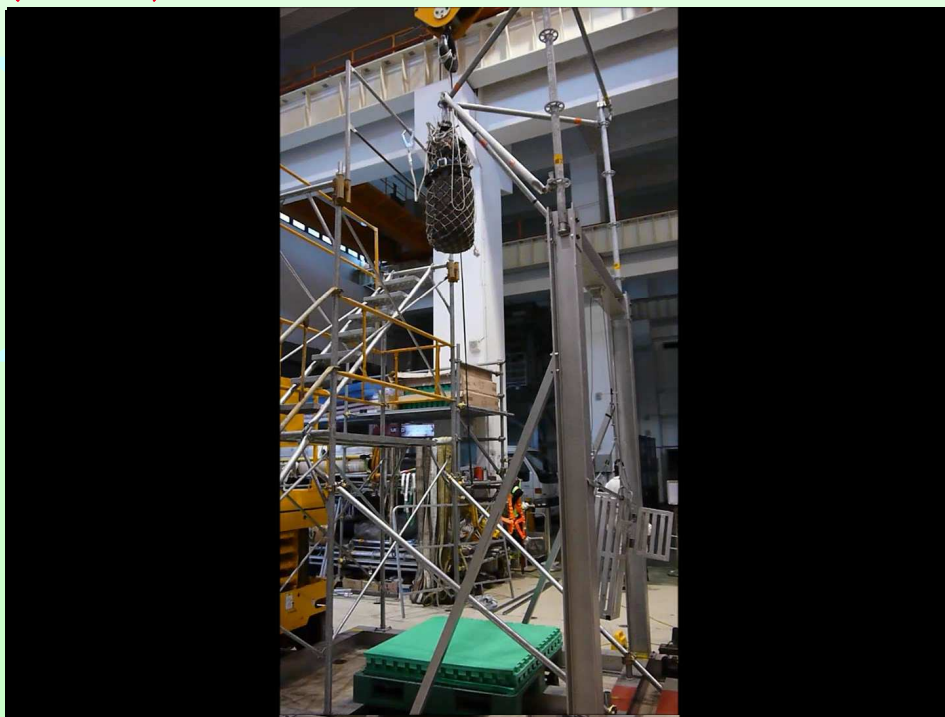
動態測試結果 步行扶手框性能測試

- 實驗顯示，三號鋼筋的強度約只有制式壁連座的1/6左右，若以三號鋼筋為繫牆桿建議逐跨設置
- 依目前國內先行扶手框靜態及動態測試結果得知，先行扶手框本身材質、尺寸與夾具性能影響其整體穩定性，仍有許多廠商產品未達標準，建議改善，以保障勞工安全
- 後裝式錨定裝置，因可靠度較低，建議應提高安全係數
- 實驗結果顯示，1年期之舊品施工架，強度約有10%的折減，設計時應妥善考量

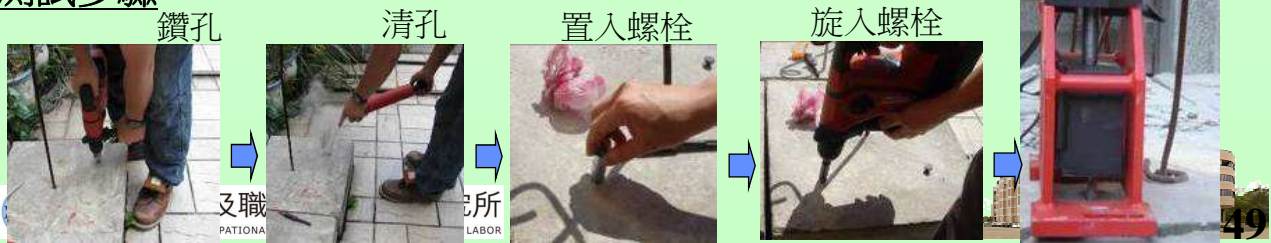
後錨定拉力強度測試結果

測試步驟：

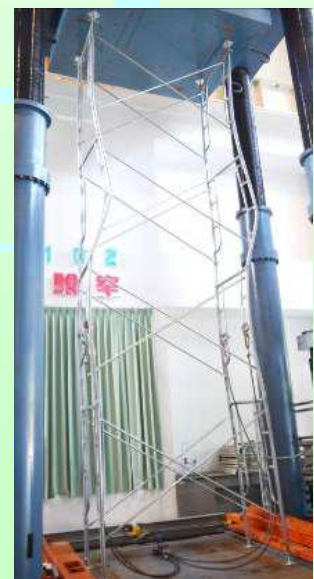
施工架新舊品強度分析與比較

平均承載力 型式		新品(N)	舊品(N)	折減率
		三層架	762	151,267
	914	200,700	174,433	13.1%
四層架	762	140,800	130,300	7.5%
	914	186,500	173,933	6.7%

平均承載力 型式		新品(N)	舊品(N)	折減率
		1.立架	762	95,472
	914	99,127	93,296	5.9%
2.交叉拉桿		28,547	24,500	14.2%
3.調整座		43,708	38,661	11.6%

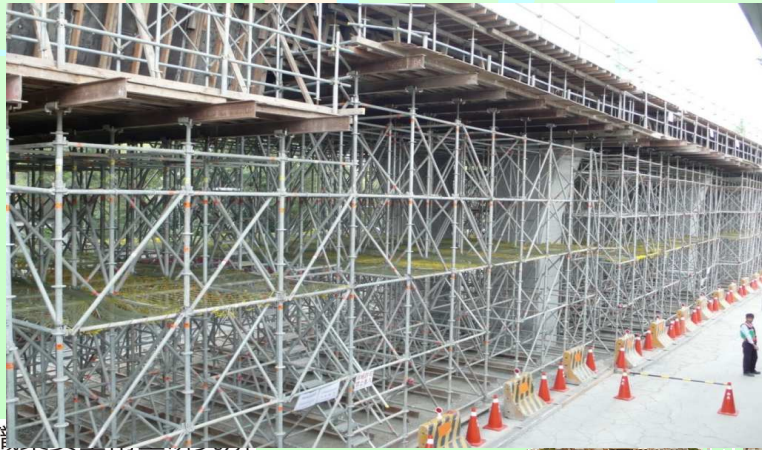
- **安全通道**：指提供人員作業時進出之安全途徑。
- **上下設備**：指位於高差超過1.5公尺之工作處所，提供人員安全上下之設備。
- **安全設施**：指提供人員適當安全防護之設施

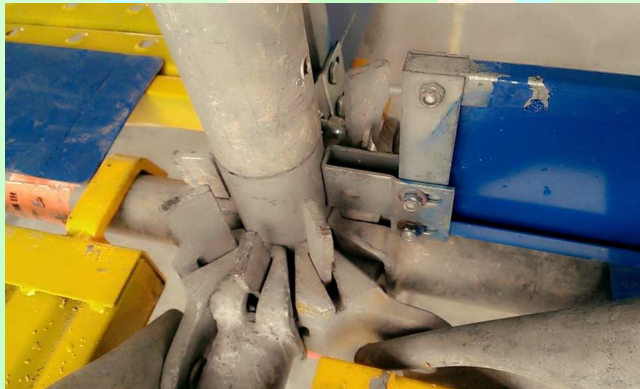
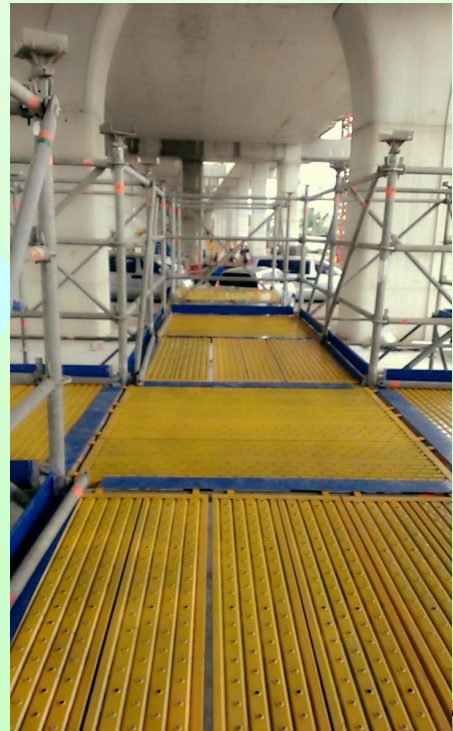
- 規劃設計時考量通道與作業區域使用之不同。
- 踏板使用不同顏色，避免踩空。
- 輔助蓋板的使用(滿鋪)

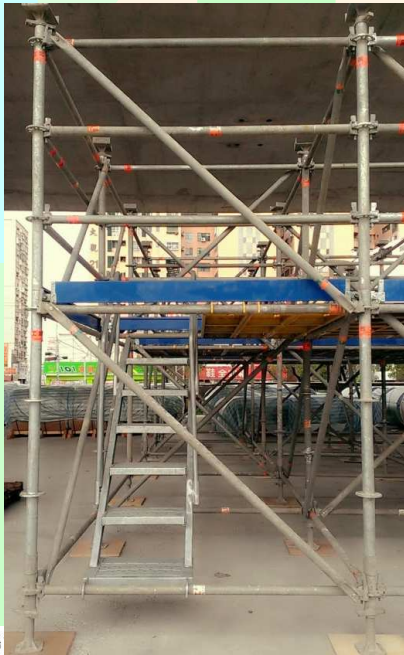
- 事先考量上下設備與通道間之界面（內）。

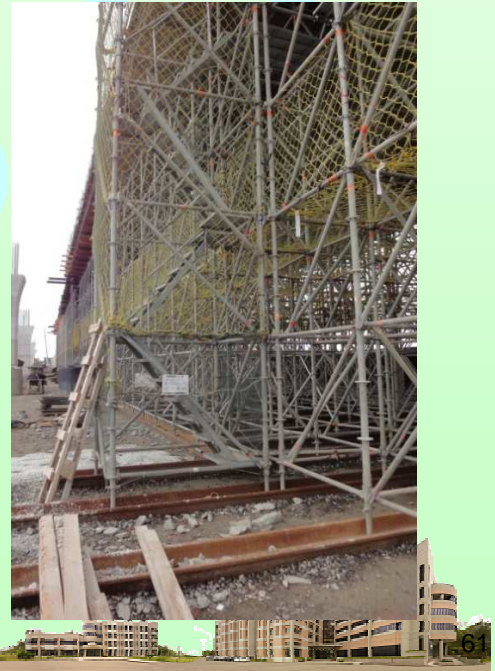
- 上下設備建於支撐架外。

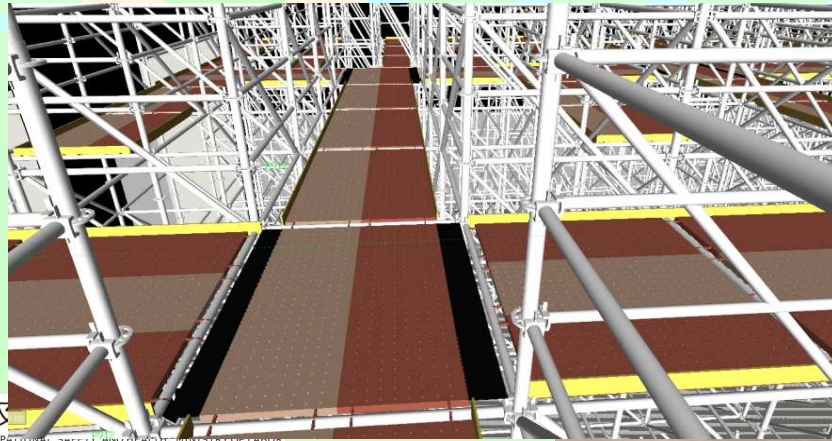
通道規劃配置圖

■ 最上層通道踏板配置圖

- 最上層的通道被定義為工作平台，符合工作平台之要求，即需設置上欄杆、中欄杆、以及腳趾板。
- 設置狀況如圖（主要通道上沒有斜桿阻礙動線）
- 圖中黃色部分為腳趾板，黑色部分為輔助蓋板。

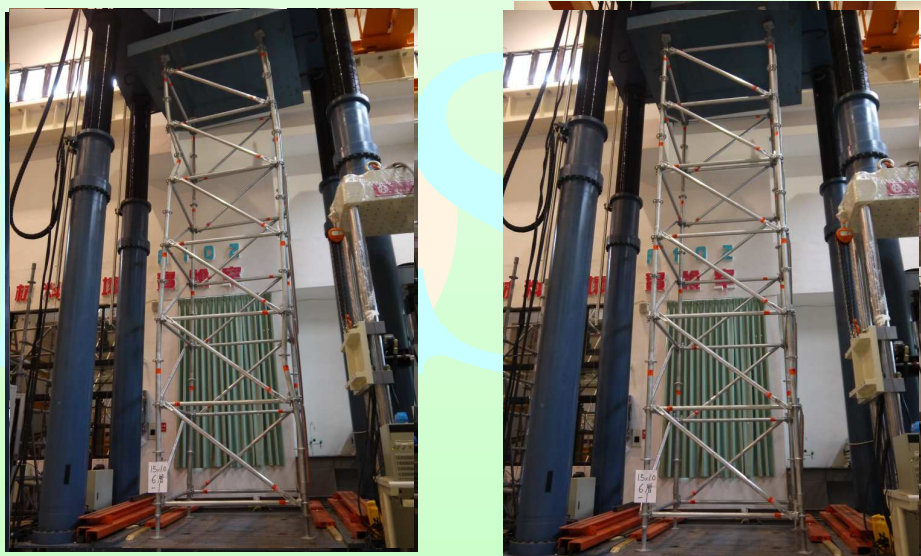
系統式支撐架性能測試圖

四層、五層及六層支撐架測試前後照片

- 由新舊品試驗結果顯示，舊品與新品之平均承載力尚無法比較出差異，但舊品存在較多的弱面，抽測標準差較大。建議搭設廠商應加強舊品之管理與淘汰制度，明訂支撐架之淘汰標準，依出廠年份訂定抽驗頻率並落實自主管理。
- 支撐架的立管常會因為交界面之真圓度降低，使得上下立管僅部份斷面承接應力而造成穿管破壞，根據實驗測試結果顯示，其最大承載力的差異可達30%以上。建議模板支撐組配作業主管及現場施作人員，對於構件之品質應加強檢視，若構件有缺陷或真圓度不足則應立即淘汰。

- 由試驗結果顯示，系統式支撐架的破壞模式若有較大的扭轉變形，則圓盤會因為受力較大而在弱面處產生變成甚至斷裂，對極限承載能力有相當大之影響。建議製造商應加強圓盤的品質及管控，對於相關聯結裝置之品管也要嚴格要求。
- 支撐架底座可調基腳座板若不平整或勁度不足，則其力學行為會類似鉸接，使承載力降低。座板若調整過高則會誘發低階破壞模態，使承載力下降。當高度大於30公分時，其破壞模態與20公分時已不同，極限承載力約下降13~15%。故建議施作時支撐架底部需適度整平並夯實，而基腳高度也應儘量控制在20cm以下，如必需使用較大的調整高度時，則設計時需考量強度的折減。

- 對於不同層數之支撐架，搭設層數越多，其變位越大，架體扭轉情形越嚴重，但承载力差異不大。在有側向力或不均勻沈陷的情況下，會影響高層支撐架的強度，因此建議設計時應審慎評估，適度地增加安全係數，並加強側向聯結
- 對於系統式支撐架之反覆荷重參考鋼結構規範標準，建議提高設計之安全係數規劃後續動態實驗針對系統式構件訂定其標準
