生態檢核機制 作業原則與案例分享

行政院公共工程委員會

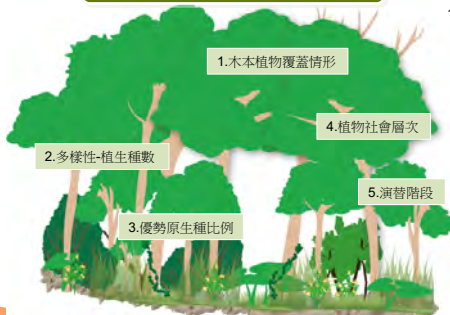
坡地棲地評估指標

- 棲地評估

✓進行**現地評估**，快速量化記錄工區物理環境特性，以指認棲地品質。

✓作為**施工前、中後棲地品質變化依據**。

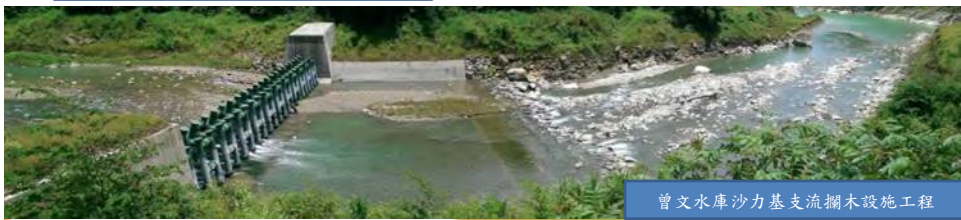
- 維持縱向連結
 - 考慮開口或其他型式的防砂壩，增加通透性
 - 連續式低壩取代高壩，降低落差

東西坑溪崩塌地及野溪治理五、六期工程

頓阿巴娜野溪治理五期工程

曾文水庫沙力基支流攔木設施工程

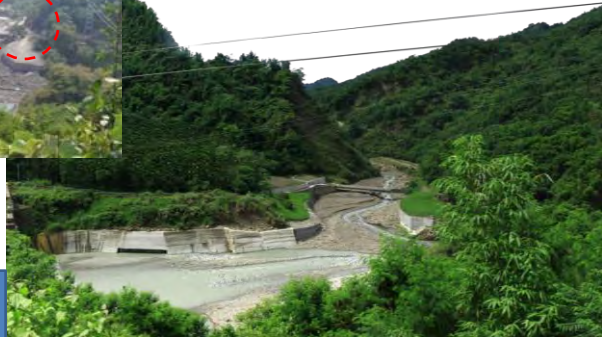
103年度曾文水庫
湖域保護帶治理工程(第二期)

- 因回填及工程干擾而形成的裸露地，完工後噴植原生適生植物種子，加速植被復原

剛完工
(103.10.14)

完工8個月
(104.08.05)

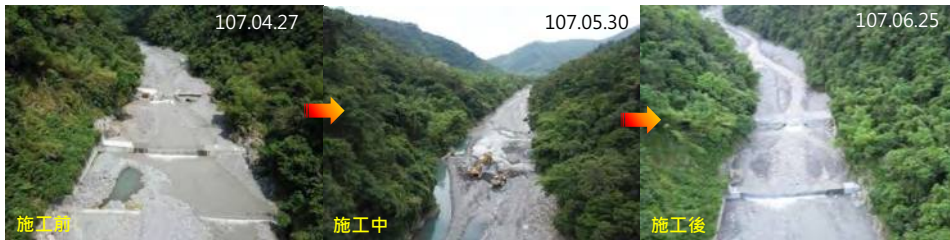
4號防砂壩施工前/中/後

完工階段改善工程溪流環境變遷比對

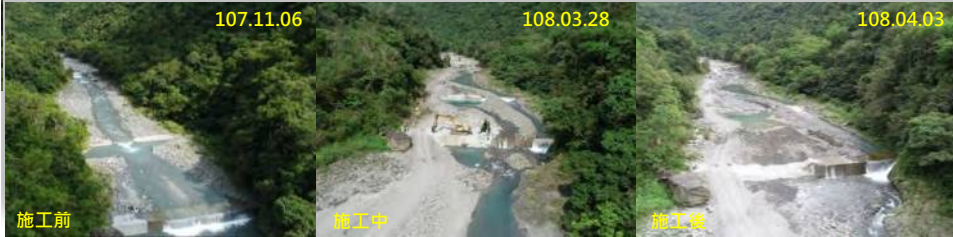
3號防砂壩、4號及5號潛壩施工前/中/後

完工階段改善工程溪流環境變遷比對

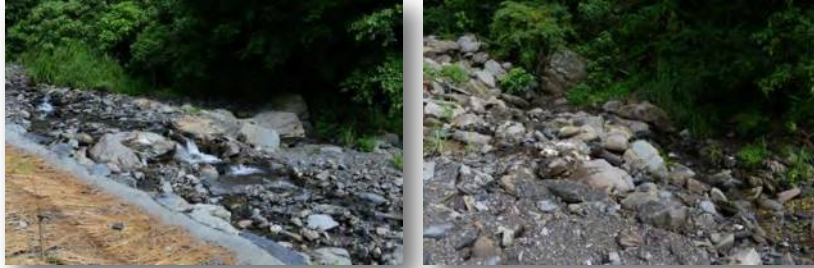
完工階段生態友善工作執行情形檢查

施工期間機具不下河床施工，完工後溪床保留自然原始風貌

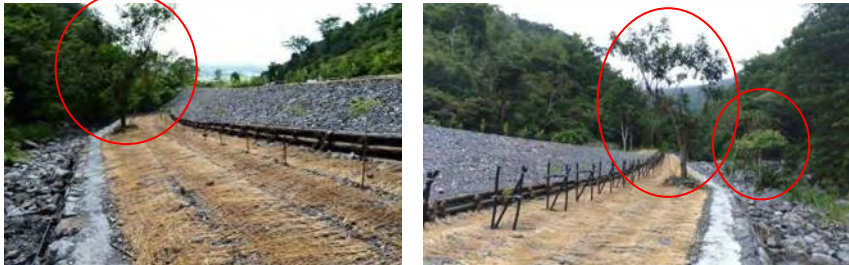
護岸以多孔隙高透水設計，採現地石材、木格框擋土牆、保留現地樹種、並配合植栽復育

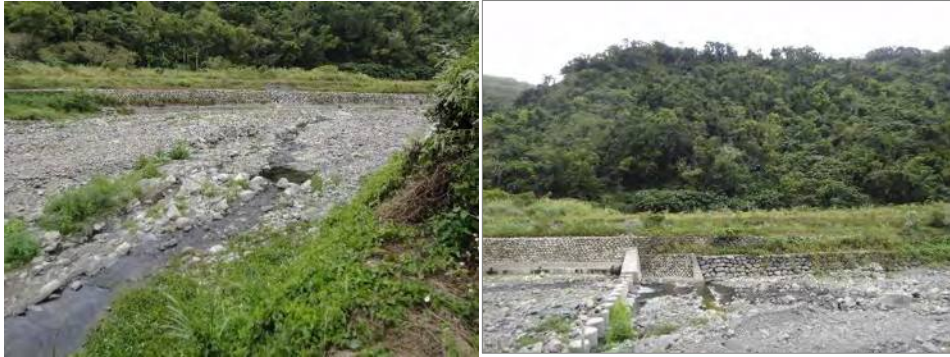
拉里吧野溪主流恢復佳(103年完工)_完工後追蹤 (106年)

- 枯水期有常流水
- 縱向順暢無落差

- 左岸次生林完整保留
- 回填區灌叢小苗生長

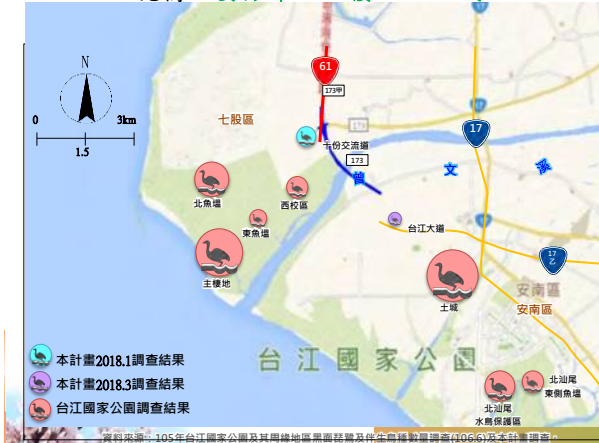
現況環境-黑面琵鷺分布熱點

- 本計畫調查記錄之黑面琵鷺，其行為主要為**停棲及覓食**，少部分有短距離飛至隔壁魚塭之行為。
- 綜合本計畫調查及相關資料結果，黑面琵鷺**主要分布於主棲地及土城地區**

本計畫調查 (沿線1公里範圍內)	
數量	70
時間	2018.1
數量	20
時間	2018.3

台江國家公園調查(曾文溪北岸)				
	主棲地	北魚塭	東魚塭	西校區
數量	467	377	51	144
時間	2016.12	2017.1	2017.1	2017.3

台江國家公園調查(曾文溪南岸)			
	土城	北汕尾水鳥保護區	北汕尾東側魚塭
數量	522	288	127
時間	2016.11	2016.12	2017.2
